Sez.1 Informazioni generali		
1.1 Dati identificativi		
1	Denominazione acqua di balneazione*	CORSO TRENTO E TRIESTE
4	Categoria	Acque costiere: Rilievi Montuosi Bassa stabilità (CWA3)
5	Regione	Liguria
6	Provincia	Imperia
7	Comune	Sanremo
8	Corpo idrico*	Sanremo
10	Informazioni ai sensi dell'Allegato III, comma 3	
15	Data di redazione del profilo	10/2023
16	Aggiornamento e riesame	2026
Sez.2 Descrizione generale dell'area

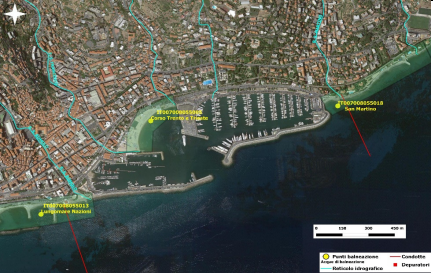
3.2 Cause di inquinamento		
44	Trattamento acque reflue	Non sono presenti depuratori costieri e condotte fognarie nell'area in oggetto; all'esterno dell'acqua di balneazione, a circa 720 m. a sud-ovest della stazione di campionamento transita una condotta fognaria che scarica al largo.
47	Valutazioni	Il programma dei controlli ex D.Lgs 116/08, per questo punto per la stagione 2023, ha previsto una frequenza di monitoraggio intensificata poiché l'acqua di balneazione appartiene alla classe scarso.
48	Mappa

Sez.4 Criticità dell'acqua di balneazione		
4.1 Impatti sull'acqua di balneazione <sup>1</sup>		
51	Identificazione delle cause di inquinamento	Contesto fortemente urbanizzato, la condatta fognaria situata a sud-ovest della stazione di campionamento scarica a circa 1.5 km. dalla spiaggia. Inquinamento di origine portuale, l'acqua di balneazione è inclusa nel Porticciolo turistico di Sanremo
