Sez.1 Informazioni generali		
1.1 Dati identificativi		
1	Denominazione acqua di balneazione*	STURLA OVEST
4	Categoria	Acque costiere: Rilievi Montuosi Bassa stabilità (CWA3)
5	Regione	Liguria
6	Provincia	Genova
7	Comune	Genova
8	Corpo idrico*	Genova- Camogli
10	Informazioni ai sensi dell'Allegato III, comma 3	
15	Data di redazione del profilo	01/2026
16	Aggiornamento e riesame	2028
Sez.2 Descrizione generale dell'area

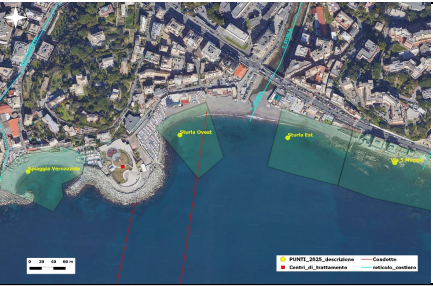
26	Fruizioni dell'area diverse dalla balneazione	
27	Immagine	
2.2 Localizzazione		
30	Estensione area	0,103 Km
31	Altitudine (solo laghi e fiumi)	
32	Mappa

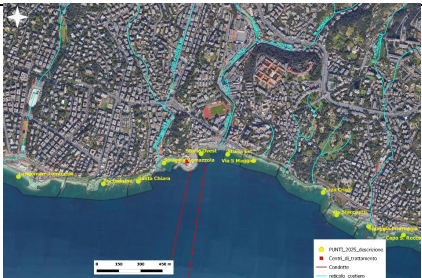
3.2 Cause di inquinamento		
44	Trattamento acque reflue	Ad una distanza di circa 110 m. a ponente del punto di monitoraggio si trova il depuratore costiero di Sturla con due condotte fognarie attiva e di emergenza situate a circa 145 m. a ponente e 60 m. a levante della stazione di monitoraggio. La condotta di ponente transita interamente all'esterno dell'acqua di balneazione mentre quella di levante attraversa l'acqua di balneazione poi scarica al largo in direzione sud-ovest.
47	Valutazioni	Il programma dei controlli ex D.Lgs 116/08, per questo punto per la stagione 2026, prevede una frequenza di monitoraggio intensificata poiché l'acqua di balneazione appartiene alla classe scarso.
48	Mappa

Sez.4 Criticità dell'acqua di balneazione		
4.1 Impatti sull'acqua di balneazione ¹		
51	Identificazione delle cause di inquinamento	Contesto fortemente urbanizzato a carattere turistico-residenziale, le condotte fognarie attive e di emergenza del depuratore di Sturla scaricano a circa 700 m. ed 1.5 km. dalla riva, all'esterno dell'acqua di balneazione.
