Sez.1 Informazioni generali		
1.1 Dati identificativi		
1	Denominazione acqua di balneazione*	FEGINA
4	Categoria	Acque costiere: Rilievi Montuosi Bassa stabilità (CWA3)
5	Regione	Liguria
6	Provincia	Monterosso al mare
7	Comune	La Spezia
8	Corpo idrico*	Cinque Terre
10	Informazioni ai sensi dell'Allegato III, comma 3	
15	Data di redazione del profilo	04/2024
16	Aggiornamento e riesame	2029
Sez.2 Descrizione generale dell'area

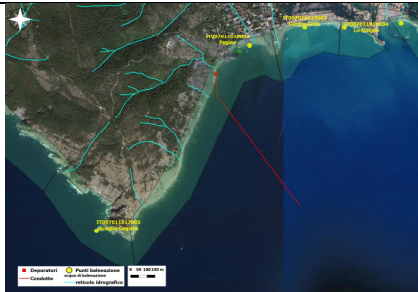
26	Fruizioni dell'area diverse dalla balneazione	
27	Immagine	
2.2 Localizzazione		
30	Estensione area	2,171 km
31	Altitudine (solo laghi e fiumi)	
32	Mappa

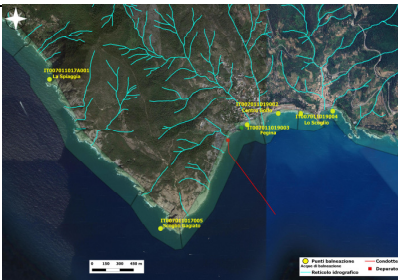
3.2 Cause di inquinamento		
44	Trattamento acque reflue	All'interno dell'acqua di balneazione, ad una distanza di circa 280 m. a sud-ovest della stazione di campionamento, si trova il depuratore costiero in località Mesco con la condotta fognaria che scarica al largo.
47	Valutazioni	Non risultano attivate misure o monitoraggi specifici
48	Mappa

Sez.4 Criticità dell'acqua di balneazione		
4.1 Impatti sull'acqua di balneazione ¹		
51	Identificazione delle cause di inquinamento	Contesto urbanizzato, la condotta fognaria situata ad ovest della stazione di monitoraggio, transita all'interno dell'acqua di balneazione poi scarica a circa 1 km dalla riva. Inquinamento di origine portuale dovuto alla presenza del porticciolo turistico di Monterosso Ponente.
