1.1 Dati identificativi		
1	Denominazione acqua di balneazione*	PUNTA VAGNO
4	Categoria	Acque costiere: Rilievi Montuosi Bassa stabilità (CWA3)
5	Regione	Liguria
6	Provincia	Genova
7	Comune	Genova
8	Corpo idrico*	Genova Bisagno
10	Informazioni ai sensi dell'Allegato III, comma 3	
15	Data di redazione del profilo	03/12
16	Aggiornamento e riesame	13

2.1 Descrizione dell'area di balneazione		
18	Descrizione generale della spiaggia e della zona circostante	Spiaggia prevalentemente ghiaiosa
20	Ampiezza della spiaggia	
22	Numero di bagnanti	
23	Infrastrutture/servizi	Ospedale Galliera
24	Accesso consentito ad animali	
25	Autorità competente	- Comune di Genova, Palazzo Tursi, via Garibaldi 9, tel 010557111 - ASL 3 via Bertani 4, tel 01064481, fax 0106447625 - Guardia Costiera via Magazzini Generali n. 4, tel 01027771, Fax 0102777427 - 118 - 115
26	Fruizioni dell'area diverse dalla balneazione	
27	Immagine

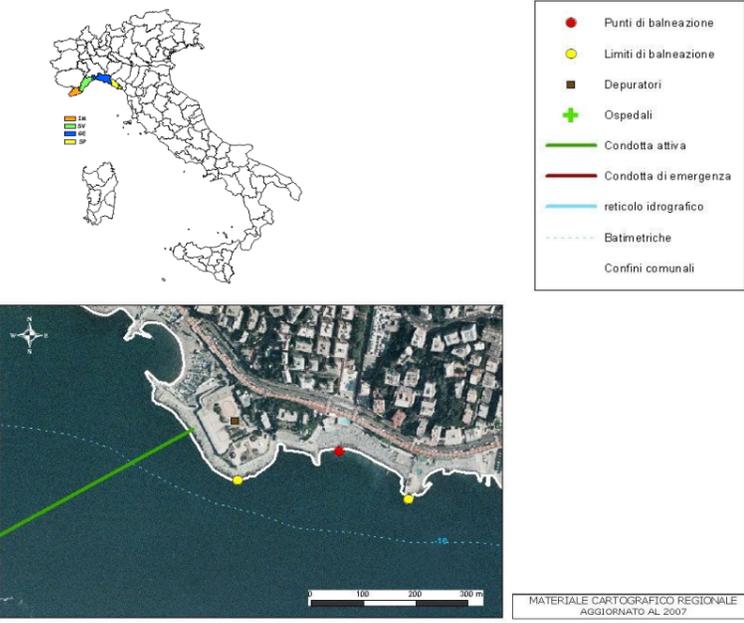
2.2 Localizzazione		
30	Estensione area	0,472
31	Altitudine (solo laghi e fiumi)	
32	Mappa

3.2 Cause di inquinamento		
44	Trattamento acque reflue	Depuratore Darsena e condotta attiva Depuratore Punta Vagno e condotta attiva
47	Valutazioni	Attualmente non risultano attivate misure particolari o monitoraggi specifici
48	Mappa	vedere mappa al punto 32
